El objetivo del presente Pliego Técnico es describir las características y necesidades técnicas para la reparación de la estructura metálica de la Estación Superior del Telecabina Pradolano Borreguiles de Sierra Nevada.

PLIEGO TÉCNICO PARA LA REPARACIÓN DE LA
ESTRUCTURA DE LA ESTACIÓN SUPERIOR DEL
TELECABINA BORREGUILES

REMEDIACIÓN ESTACIÓN SUPERIOR TELECABINA BORREGUILLES

REMODELACIÓN ESTACIÓN SUPERIOR TELECABINA BORREGUILES

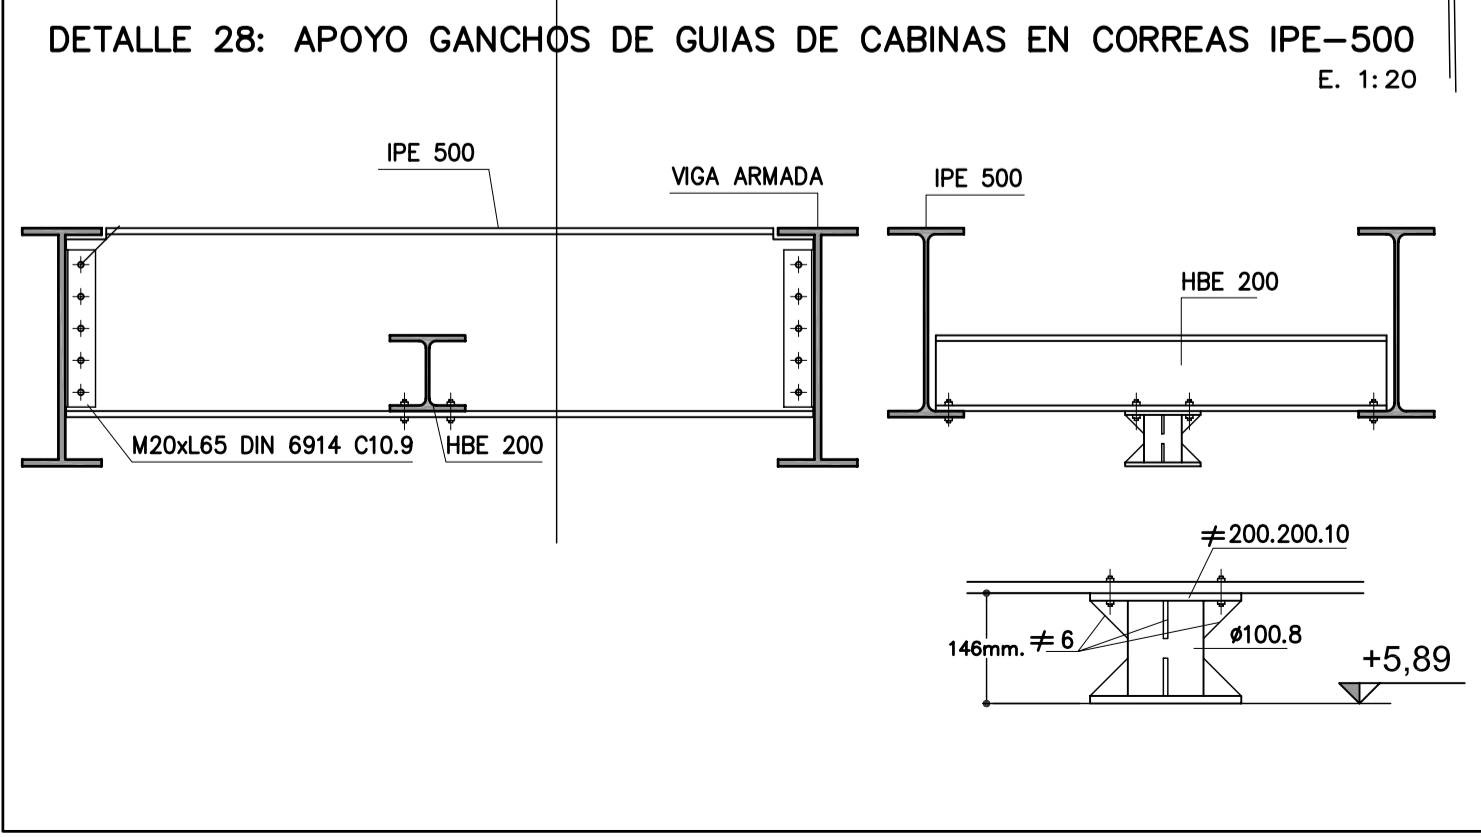
REPLANTEO DE ESTRUCTURA NIVEL TERRAZA (+7.10)

EL REPLANTEO DE LAS VIGAS AUXILIARES QUE HAN DE SERVIR DE APOYO A LOS GANCHOS DE LAS GUIAS DE CABINAS SE REALIZARÁ BAJO LA SUSPENSIÓN DEL TECNICO RESPONSABLE DE REMONTE

ANTES DE CORTAR LAS VIGAS DE LA ZONA DE FORJADO PRÓXIMA A FORJADO EXISTENTE, REPLANTEAR EN OBRA TODA LA ESTRUCTURA, A PARTIR DEL REMONTE

EL REPLANTEO DEL EDIFICIO SE REALIZARÁ A PARTIR DEL REPLANTEO IN SITU DEL REMONTE, ADAPTANDO LA ZONA DE CONEXIÓN CON EL EDIFICIO EXISTENTE

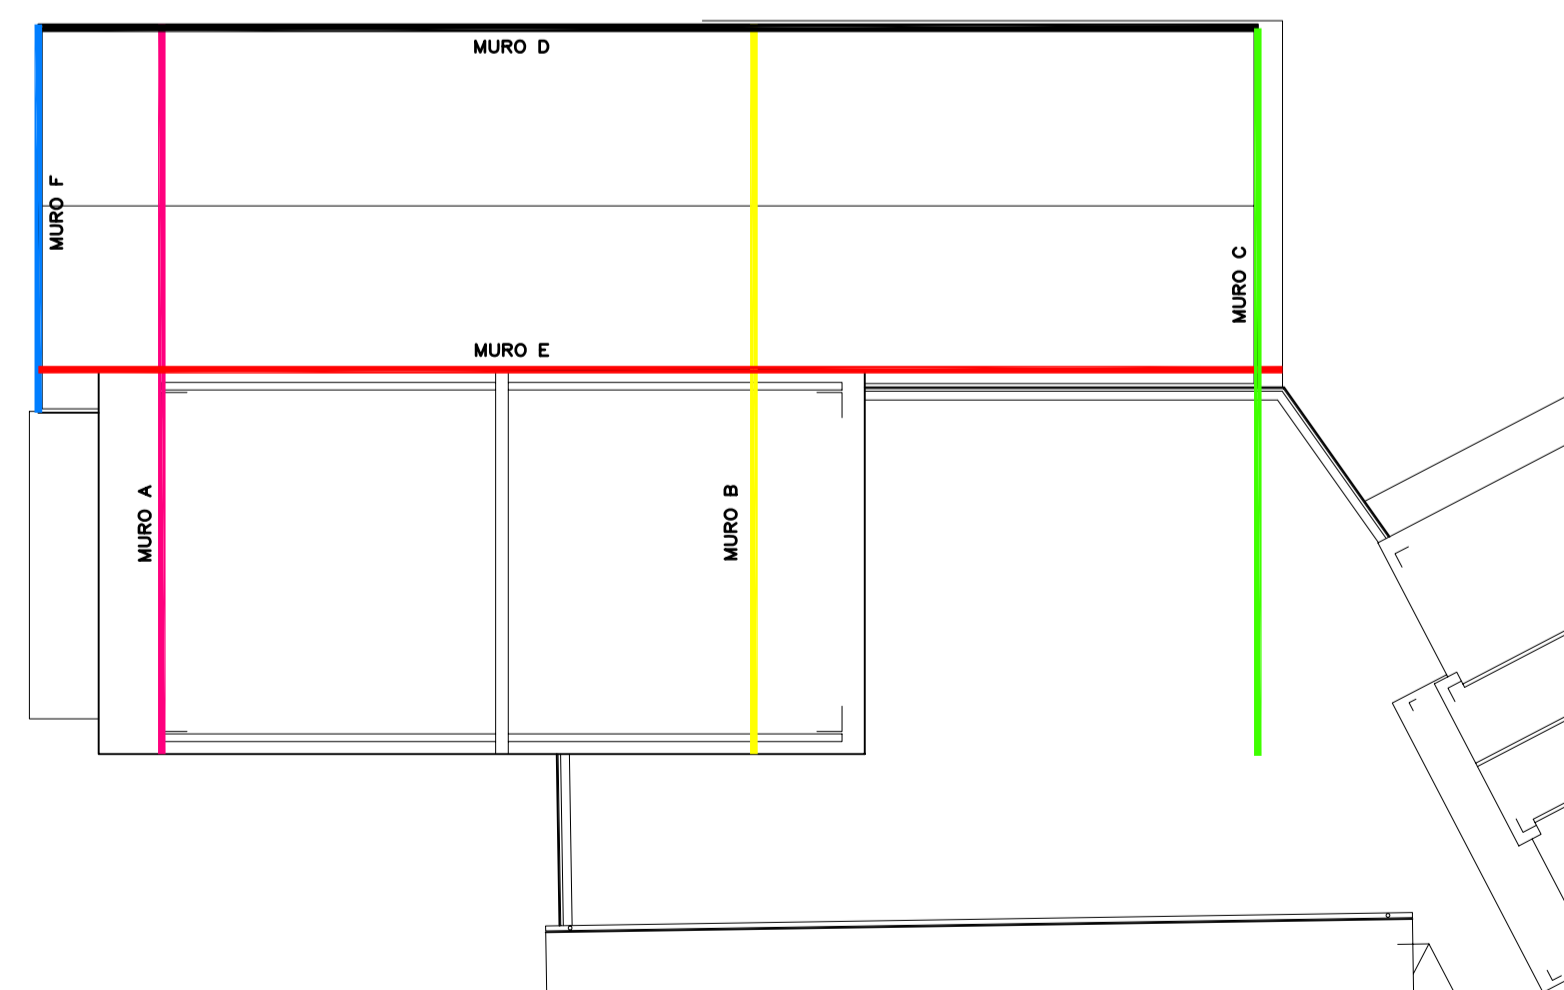
SECCIONES ESTRUCTURA MURO E

——— ESTRUCTURA AUXILIAR
——— ESTRUCTURA PRINCIPAL
